# FORTIDSMINNEFORENINGEN

Ryfylke lokallag

## GARDSHUS OG LØE PÅ HAUKELI I FORSAND, SANDNES KOMMUNE. Gnr.33/1.

### NOTAT ETTER SYNFARING 23.11.2020.

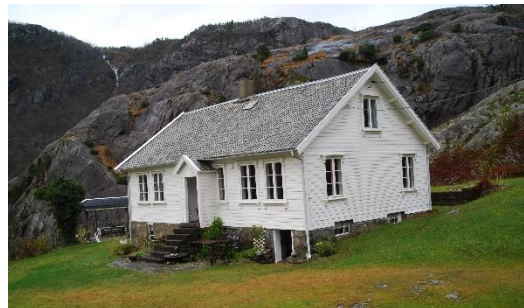
Gardshuset er samanbygd av to laftekasser med stover i framkant, og kammers bak. Laftet mot nord er sinklaft, medan stova (bua) mot sør er lafta plank. Mellom laftekassene er gang med trapp til lemnen, og kjøkken. Kjøkken har vedkomfyr med mantel over. I bakkant av kjøkken er eit nyare tilbygg med bad. Framfor hovuddøra er bislag.

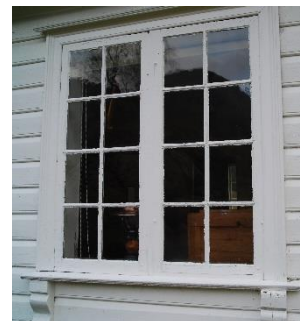
Takkonstruksjonen er langsgående bjødnar med sperr over. Ståande over- og underliggende sutak. Taket er tekka med lappskifer. Huset har full kjellar bygd i naturstein og tetta i fugene med sement. Huset er kledd med dobbelfalsa kledning med staff. Noverande utsjånaden fekk huset etter ei modernisering i 1913. Laftekassa i plank kom truleg då. Huset fekk nye glas, to-rams glas med tre ruter i kvar rame (empireglas). I kammerset bak stova er det gamle glaset brukt opp att. Dette er to-rams glas der kvar rame er delt opp i åtte ruter (rokokkoglas). På lemnen er det satt inn to-rams glas med heile ruter. Alle glasa har profilerte lister med sveitserkneker under vannborda. Pipa er mura med teglstein opp til lemnen. Der i frå og opp er ho mura med leca som er pussa over tak. Alle innvendige vegger i 1.etasje har synleg tømmer, medan soveromma på lemnen er tapetsert. Golv og vegger har same farge på treet, og ser ut til å vera behandla med olje. Alle dører er originale frå ulike tidsperodar i bygningshistorikken.

Tilstanden til gardshuset er i hovudsak god. Den store utfordringa er at det sig, og delvis renn inn vatn inn i kjellaren. Dette gjer at kjellaren og bjelkelaget såleis kontinuerleg er utsatt for fukt. Her må ein prioritera å få kontroll på tilsig frå terrenget bak, og leda vatnet vekk frå huset. Det må truleg gravast til såla, drenerast inn mot muren og etablera dreneringsrenner vekk frå huset både i nord og sør.

Inngongsdøra er både gissen og har rotna i nedre kanten. Denne må restaurerast. Vidare er det behov for å noko restaurering av glasa. Særleg gjeld det rokokkoglaset mot i kammerset. Her må det truleg skiftast ut noko treverk.

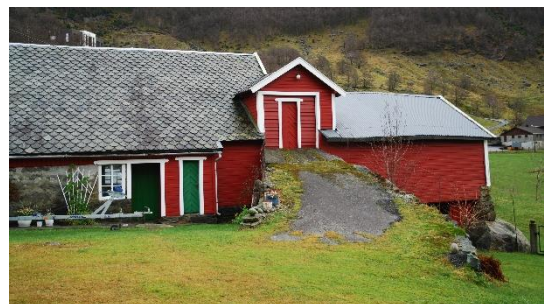
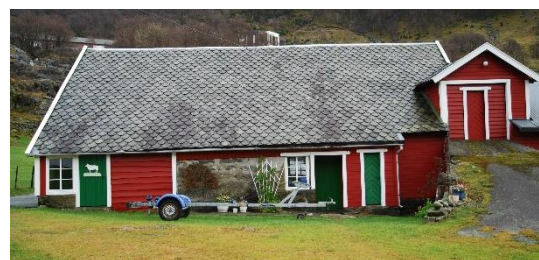
Løa er ei samanbygning frå fleire periodar, med ny garasje satt inn til langveggen mot sør so siste tilskot. Den eldste delen av løa er ein tradisjonell stavkonstruksjon med tre reis, der stavane står på hansteinar i ein tørrsteinsmur. Sørveggen er stiva av med krossband og skråband som går frå stav til stavleggje. Andre stader i regionen er dette eit alderdommeleg trekk, men kan og spegla regionale dialektforskjellar. Kledninga er ståande over- og underliggande ukanta bord festa til neglinger. Nordveggen har vore reparert i nyare tid. Her er dei gamle avstivarane tatt vekk, og ein har sett opp nye stolper oppå nedste negling, og utanpå øvste negling. Vestre og nordre veggane er kledd me liggande sua kledning.

Tilstanden til den nyaste delen av lóa, høgløa, vurderast som bra. Den eldste delen, stavløa, har noko hell framover frå midterste reiset. Staven mot nordvest skrevar noko. Stavleggjene på begge sider er noko spinkle og kan vera satt inn seinare. Sutaket/troet er svært dårleg. Sperra ser greie ut, men her kan det skjula seg skadar i not og pen som ein ikkje ser før eit tar vekk tro og plater. Det er og bekymringsfullt at dei gamle avstivarane i langsida mot nord er fjerna. Me vil rå til at ein reetablerer avstivinga mot nord. Vidare må ein sjekka fundamentet/hansteinane for dei ytterste stavane. Sjølve stavane ser bra ut, men må sjekkast. Noverande taktekking og sutak må demonterast.

Stavleggjene frå midterste reiset på begge sider må skiftast til tilnærma same dimensjon som stavleggja frå midterste reiset til inste reiset, tilpassa stavøyrene. Eventuelle skada sperr må skiftast. Det leggst nytt sutak som det gamle. Når det gjeld tekking, er me noko usikre på om det er rett å legge lappskifer. Ville sjekka historikken her før ei avgjersle.

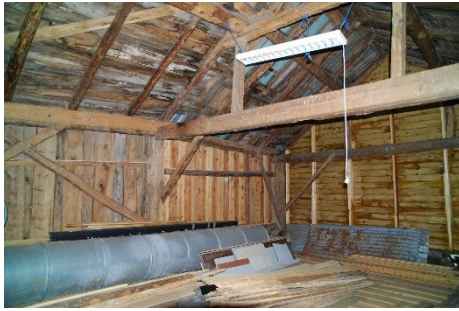
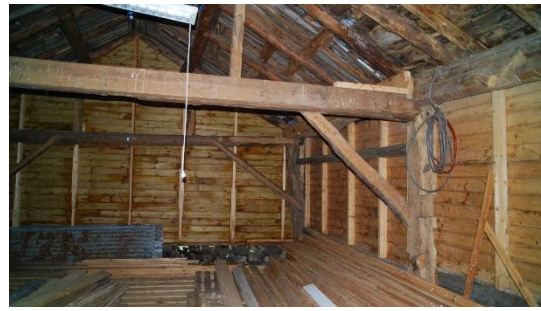
Det er frå gammalt satt opp hestar på slindrene som ber to langsgåande bjødnar. Sperra kvilar på bjødnane og ned på stavleggja. Liggande sutak. Taket er tekka med stålplater. Truleg har denne løa vore tekka med torv eller tegl. Gamle bildar eller muntlege kjelder vil kunne sei noko om dette.
